Trata-se de um depósito de água elevado com uma capacidade de 160.000 L que tem por função o armazenamento de água potável, para compensar eventuais falhas por parte do abastecimento público de água.

Esta obra consistia numa reabilitação estrutural, do depósito de água construído na década de 80 e composto por elementos de betão armado. Do depósito fazem parte as paredes envolventes superior – situada acima da viga; e inferior – parede inclinada abaixo da viga; e a restante estrutura que suporta o reservatório (pilares e viga de coroamento).

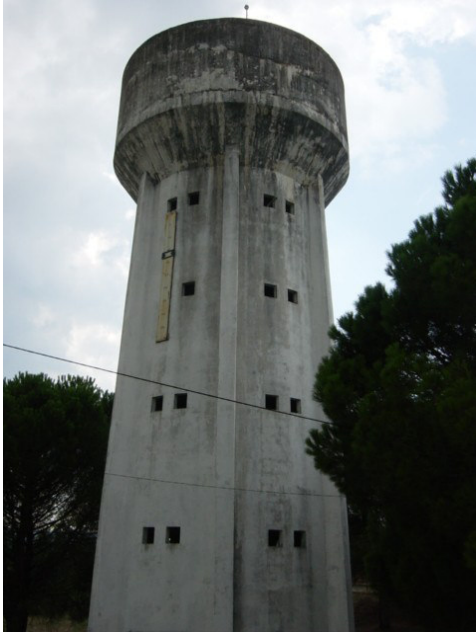
*Figura 1 – Depósito de água. A Figura é a da memória descritiva e a que está assinalada no desenho 1.*

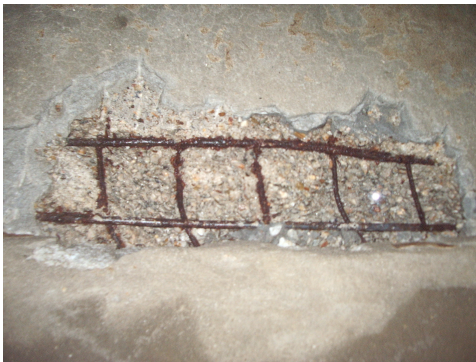
Foi detectado na Infra-estrutura, nomeadamente na parede envolvente inferior, um elevado estado de degradação, necessitando de uma intervenção que lhe permita funcionar como depósito. As patologias detectadas nos elementos estruturais consistiam na oxidação das armaduras e conseqüente perda da secção, que em determinados casos chegou a ser superior a 50% da secção original, na desagregação do betão por falta de ligante, em “chochos” e “ninhos de inertes” resultantes de uma deficiente betonagem e nas armaduras que se encontravam sem o recobrimento mínimo exigível.

*Figura 2 – Viga de coroamento, armaduras visíveis pelo interior;*

A proposta de intervenção consistia numa primeira fase, na recuperação das paredes envolventes do reservatório em todo o perímetro da viga de coroamento e sob esta pontualmente, visto serem as zonas em pior estado de conservação. Posteriormente, na segunda fase, o ênfase foi depositado no reforço estrutural, realizando-se encamisamento do depósito, pelo seu interior, atribuindo desta forma a capacidade de absorção de todas as cargas transmitidas pela pressão hidrostática. Finalmente seguiu-se o tratamento generalizado das superfícies exteriores do depósito, através da remoção de todo o material que não apresentava capacidade resistente, e o tratamento das armaduras que ficariam à vista, onde seria necessário a aplicação de pintura.

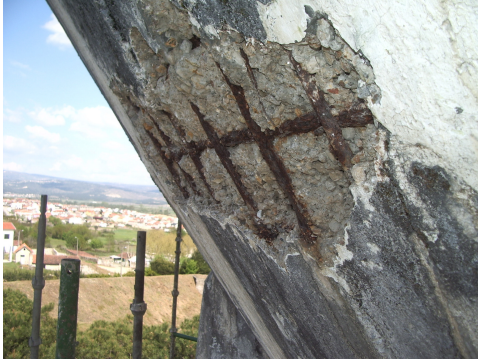
*Figura 3 - Desagregação do betão na parede envolvente inferior;*

De seguida iniciou-se a reparação de zonas pontuais na parede envolvente inferior, por baixo da viga de coroamento, que consistiram no saneamento do betão envolvente às armaduras que se encontravam à vista, denunciadas por oxidação devido à insuficiência de recobrimento, a betão de má qualidade, e/ou mal aplicado. A oxidação das armaduras foi eliminada por meio de jacto ou por escovagem, até o aço se apresentar limpo e sem vestígios de corrosão. A tarefa subsequente consistiu na aplicação de produto de protecção anticorrosivo, à base de cimento e resina epoxi modificada, e a reposição das secções com argamassa de reparação tixotrópica, com uma resistência à compressão que pode atingir os 60 MPa.

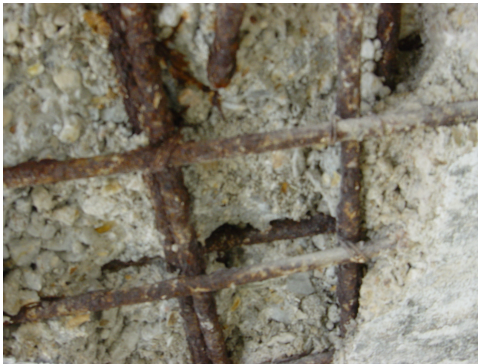
*Figura 4 - "Chocos", "nichos de inertes" e armaduras oxidadas;*

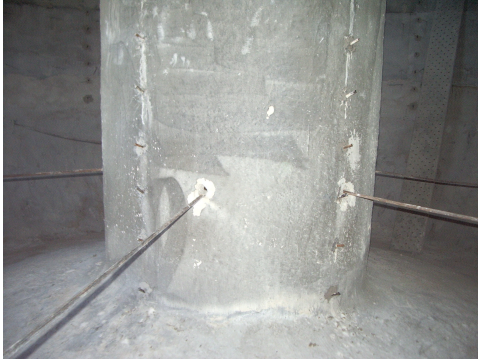
*Figura 5 – Tirantes atravessando o fuste do depósito;*

Primeiramente de modo a estabelecer e manter as condições de segurança, iniciou-se pela aplicação de tirantes para equilíbrio da estrutura no decorrer dos trabalhos. Ajustaram-se os tirantes de forma alternada e faseada. Os tirantes eram constituídos por varões lisos de diâmetro 12, roscado nas extremidades para aperto sobre chapa de aço quadrangular, com uma espessura 15 mm e de lado 200 mm com furo central de diâmetro de 14 mm. Para colocação dos tirantes no berço do reservatório as furações foram feitas à rotação, sem percussão.

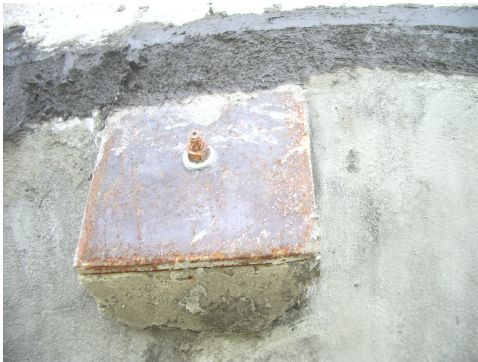
*Figura 6 – Amarração dum tirante;*

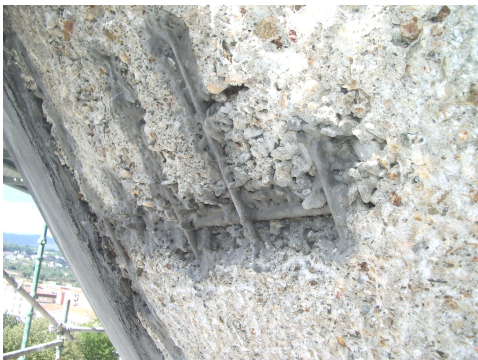
*Figura 16 – Protecção das armaduras e aplicação de argamassa de reparação*

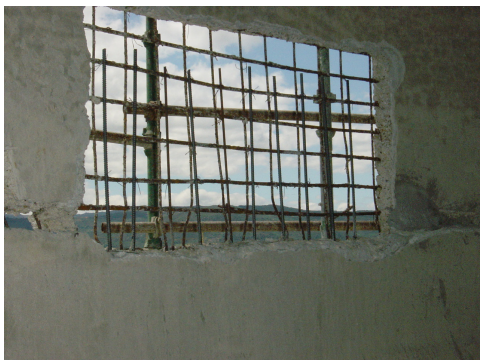
*Figura 7 – Abertura adjacente à viga de coroamento;*

Subsequentemente iniciou-se a reparação faseada da parede envolvente superior, em todo o perímetro adjacente à viga de coroamento. Este processo consistiu na criação de aberturas

executadas em troços de 1,40 m simétricos uns aos outros, de modo a manter o equilíbrio estrutural do depósito executando-se em ambas as faces de alturas aproximadas de 0,70 m. Saliente-se que a largura da parede do depósito era de 0,16 m, com um perímetro exterior de aproximadamente 25,20 m. De seguida procedeu-se de forma análoga ao utilizado na parede envolvente inferior, para o tratamento de protecção anticorrosão das armaduras, as quais foram complementadas com varões adicionais amarrados a todos os existentes.

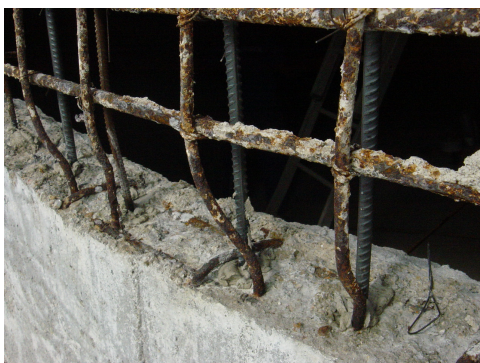
*Figura 8 – Completação com varões adicionais;*

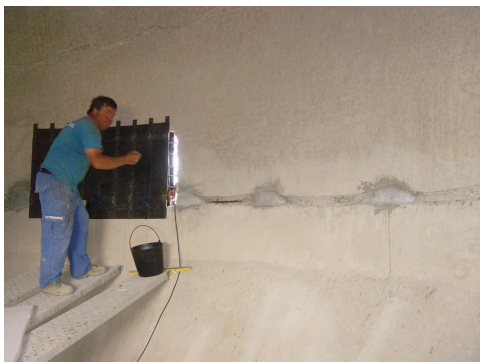
*Figura 9 – Colocação de cofragem;*

O tratamento das armaduras foi seguido pela criação de cofragens, de forma a iniciar o enchimento das aberturas criadas com uma argamassa de reparação monocomponente, de retracção controlada, à base de cimento do género "Grout" com seixo rolado humedecido com 1/10 de diâmetro da menor espessura da parede do reservatório.

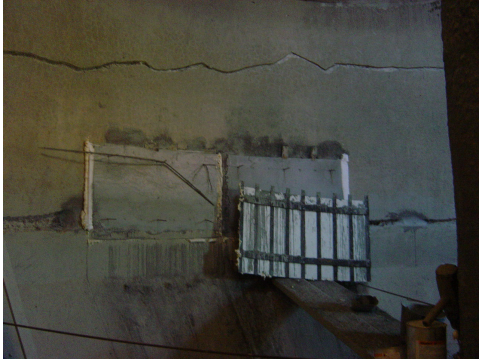
*Figura 10 – Enchimento dos vazios criados.*

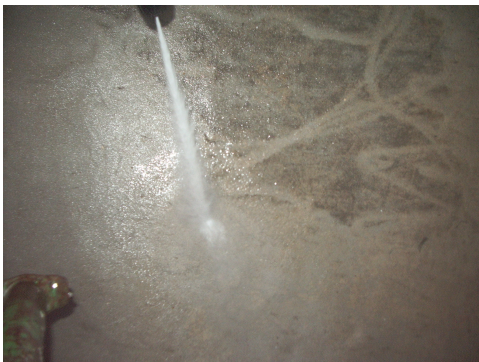
*Figura 11 – Lavagem a jacto de água simples;*

A etapa seguinte consistiu no encamisamento do depósito, pelo seu interior, através da projecção de betão sobre as armações de aço, antecedidas de tarefas preparatórias. Principiou-se a preparação pela decapagem das superfícies através de jacto de areia, seguido de lavagem com jacto de água simples.

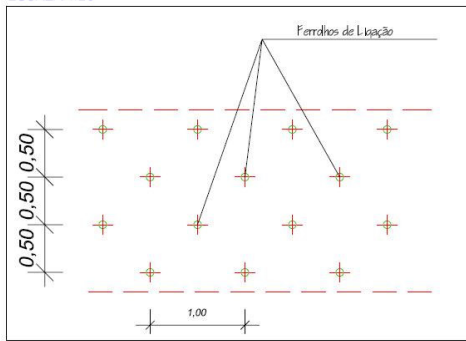
### APLICAÇÃO DOS FERROLHOS DE LIGAÇÃO

*Figuras 12 –Disposição dos ferrolhos em aço*

Após estes actos procedeu-se à colocação no interior do reservatório, de malha ortogonal, com armadura superior e inferior, no berço da estrutura até ao envolvimento da viga de coroamento, constituída por varões de diâmetro de 10 mm espaçados entre si por 0,15 m em aço A400NR, com fixação através de ferrolhos em aço A400NR, com diâmetro de 12 mm. Na parede envolvente superior e parede do fuste dispôs-se uma malha ortogonal, constituída por varões de diâmetro de 8 mm espaçados entre si por 0,15 m em aço A400NR, com fixação análoga à anterior. Os ferrolhos foram chumbados com resina epoxi e além da função de posicionamento dos varões constituintes das malhas, também permitiram ancorar e solidarizar a parte velha, à nova.

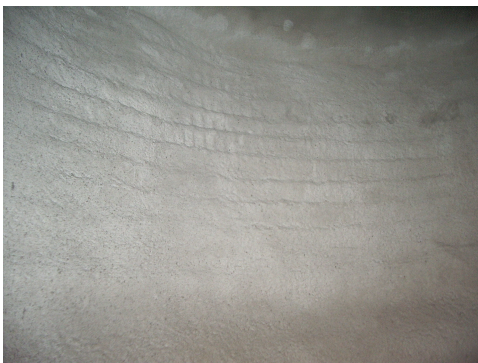
*Figura 13 – Aspecto do betão, após projecção*

Finalmente foi efectuada a colocação de betão projectado *C30/37 (B35)* em conjunto com fibras multifilamento de polipropileno, com a finalidade de aumentar a durabilidade e evitar a fissuração. No berço da estrutura, o betão projectado foi aplicado em camadas sucessivas sobre a armação de aço A400NR, garantindo um recobrimento de armaduras de 3cm. Nas paredes interiores utilizou-se o mesmo processo até obter-se uma espessura de cerca de 0,06 m.

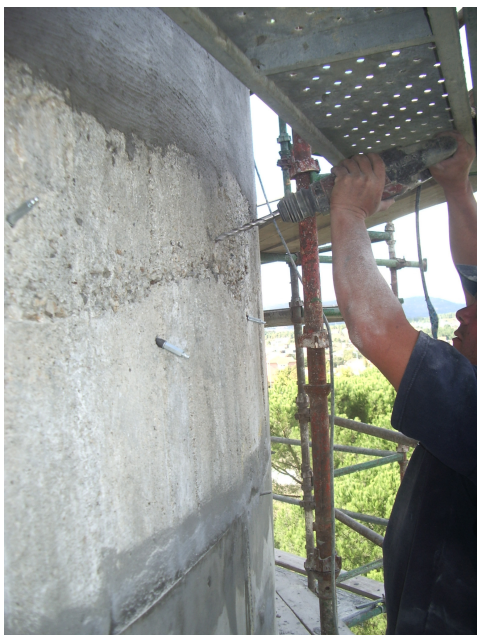
*Figura 14 – Furação para colocação de injectores;*

Concluída a projecção do betão efectuou-se a reparação de fissuras através da injeção de resinas epoxi de elevadas resistências, fluidas de baixa viscosidade, na parede envolvente superior, processo esse efectuado pelo exterior. Este processo além de selar as fissuras, permitiu colmatar possíveis vazios que tenham ocorrido durante a projecção do betão e reforçar a ligação entre a estrutura velha e nova.

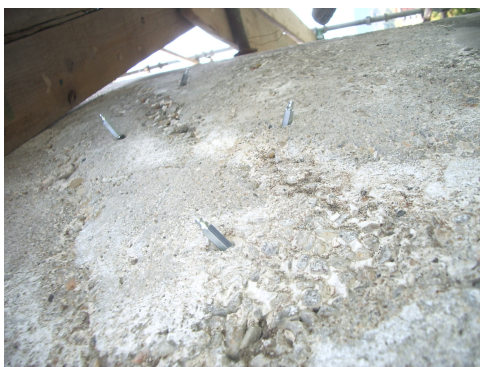
*Figura 15 – Distribuição dos injectores ao longo duma fissura.*
